II. Estudios realizados.

III. Consideraciones Técnicas.

IV. Conclusiones

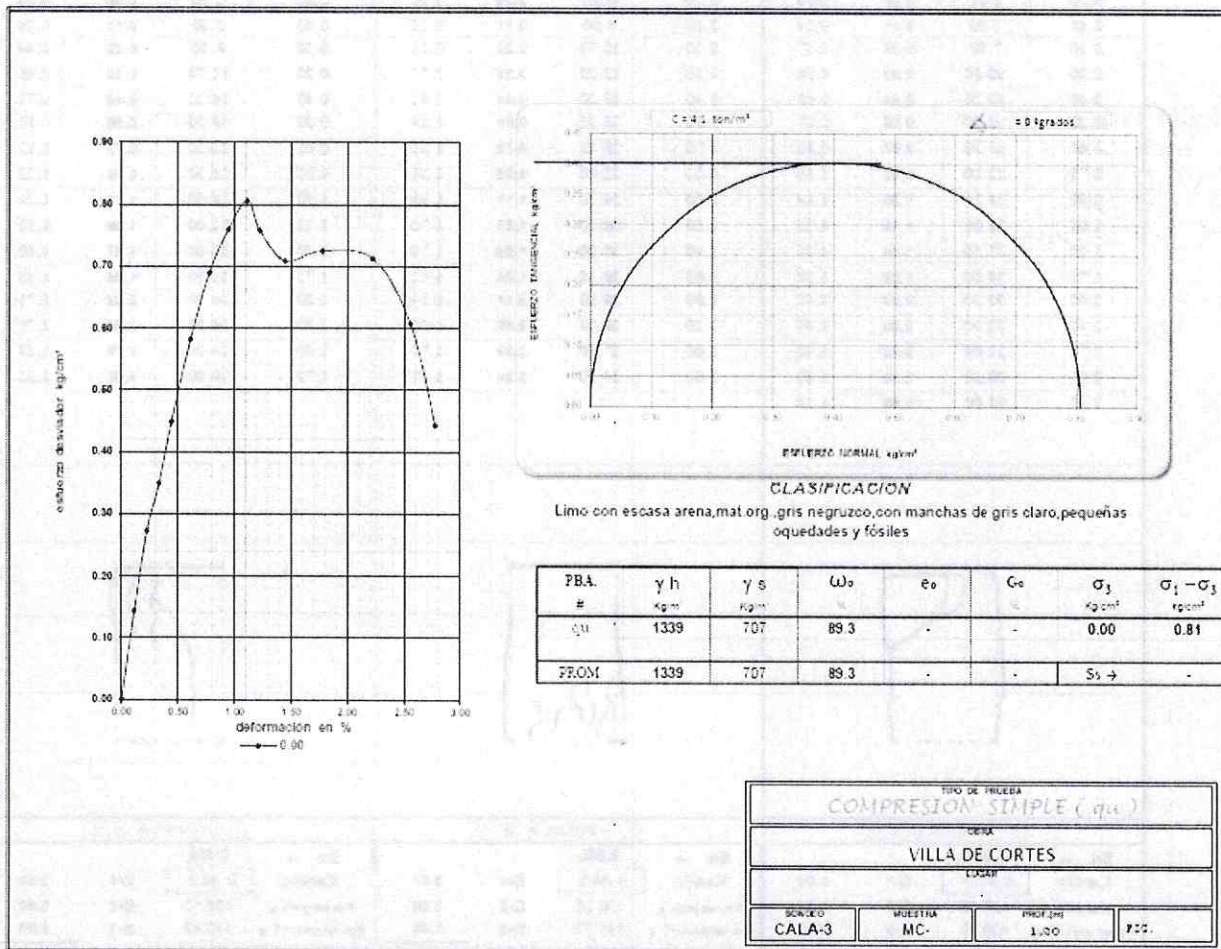
CALA 3

COMPRESION SIMPLE (qu)

Limo con escasa arena, mat. org., gris negruzco, con manchas de gris claro, pequeñas oquedades y fociles
